RAPPORT D'ENQUÊTE FERROVIAIRE

R03T0157

DÉRAILLEMENT EN VOIE PRINCIPALE

DU TRAIN NUMÉRO A-450-31-21
EXPLOITÉ PAR LE CANADIEN NATIONAL
AU POINT MILLIAIRE 68,9 DE LA SUBDIVISION BALA
À GAMEBRIDGE (ONTARIO)

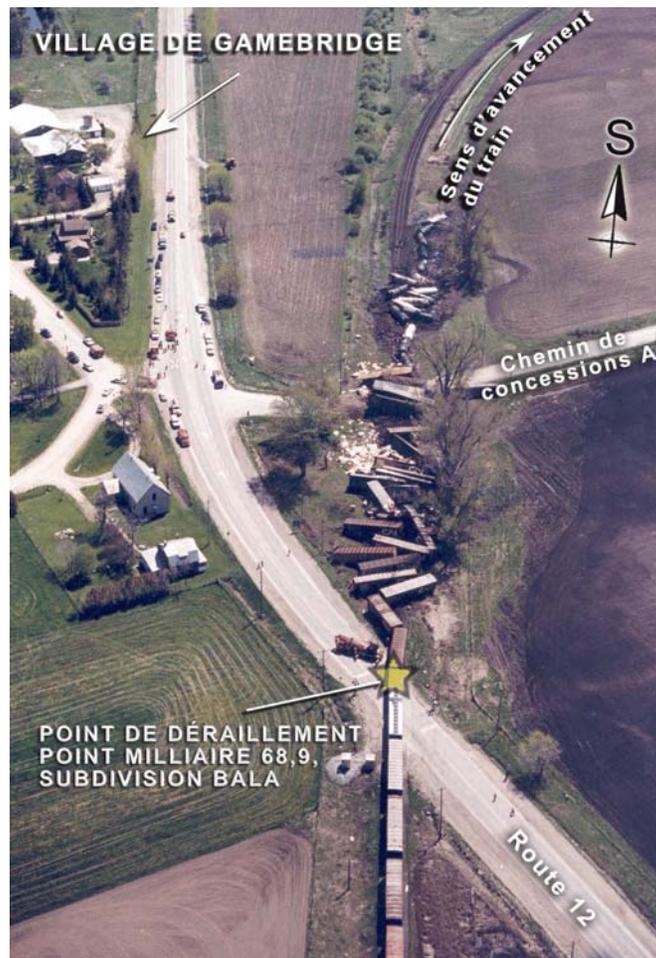
Photo 1. Vue aérienne des lieux du déraillement, vers le sud

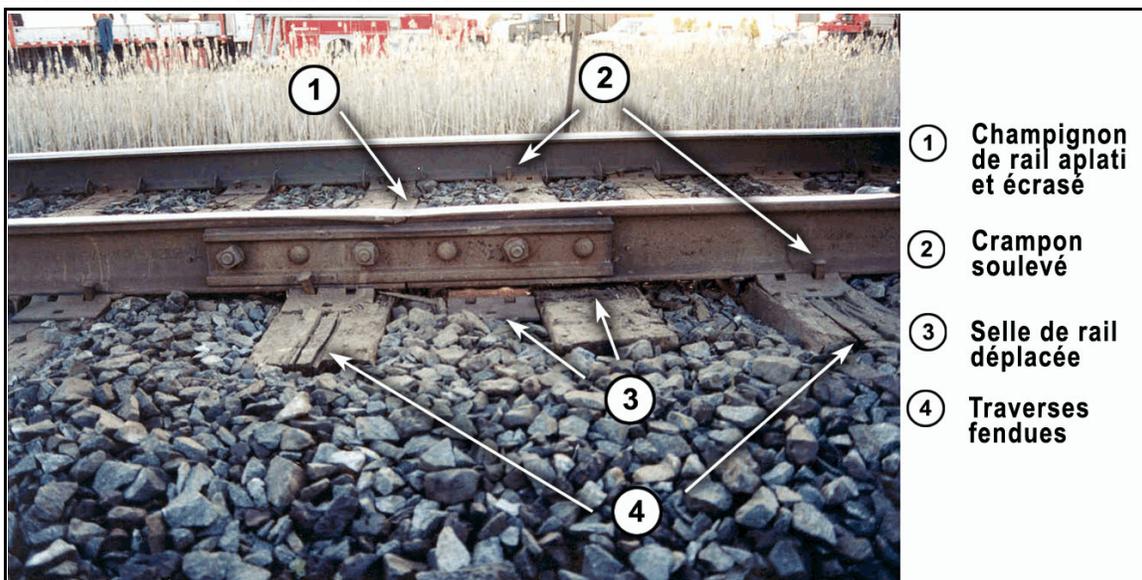
Il y avait plusieurs joints sur les deux rails, immédiatement au nord du passage à niveau. Sur le rail ouest, un joint avait une cale d'épaisseur. Un coupon de rail de 18 pieds était boulonné sur le rail est, et les deux joints étaient écrasés. Un joint reposait sur deux traverses mais n'était assujéti que par une selle de rail (voir la photo 2), étant donné que l'autre selle avait fini par se séparer de la traverse. Un jeu d'éclisses avait aussi été installé sur le rail est, à un endroit où le champignon était aplati et écrasé. Ces éclisses étaient retenues en place par quatre boulons vissés dans les trous placés aux extrémités. On a relevé des signes de remontées de boue et de mauvais écoulement des eaux, surtout près des joints situés au nord du passage à niveau (voir la photo 3). L'examen de plusieurs autres franchissements routiers dans un rayon de 10 milles des lieux du déraillement a révélé des conditions similaires.

Photo 2. État du joint de rail (point milliaire 68,9 de la subdivision Bala, un peu au nord de la route 12)

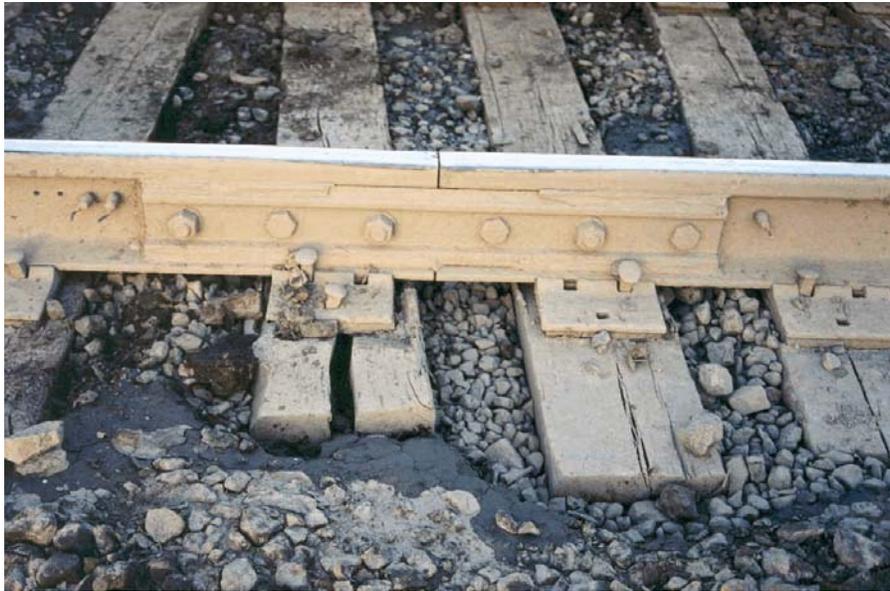
Photo 3. Gros plan du joint situé au nord du passage à niveau de la route 12
